Informe: Verificación estructural del vano de acceso del recinto 2, sector II, sub-sector E, unidad 03 del sector urbano de la ciudadela inca de Machu Picchu, Cusco.

Fecha: 18-11-2012

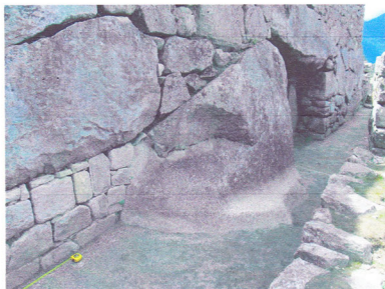
1. El vano mencionado está conformado por un dintel de piedra granítica, común en el lugar, el cual tiene una forma rectangular, con las dimensiones siguientes: largo 2.90; altura 1.40; ancho 1.30. Con un peso aproximado de 20 Tn.
2. El dintel se apoya en el lado izquierdo sobre una roca natural que aflora del sub-suelo, la cual tiene una altura promedio de 1.64 m.

3. En el lado derecho el dintel está apoyado sobre piedras pequeñas que se asientan sobre una roca que también aflora del sub-suelo. El aparejo formado por piedras delante de la roca de soporte no tiene función estructural. Tal como se aprecia en la fotografía adjunta.

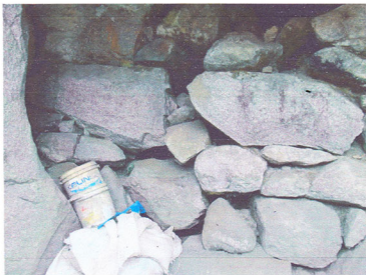
4. El vano tiene una profundidad promedio de 1.50 m. El fondo del vano se halla cerrado con piedras apiladas una sobre la otra, sin ningún elemento de adherencia entre ellas, como mortero o argamasa. Detrás de las cuales se puede apreciar, a través del espacio dejado en la parte superior, otras piedras pequeñas apiladas de la misma manera, las cuales sellan el vano dejando espacios vacíos entre ellas.

6. Se ha podido apreciar que las piedras que cierran el vano, especialmente las ubicadas en la parte central del mismo, no soportan carga alguna, ni la del dintel ni cargas del terreno ubicado encima del mismo; ya que dichas piedras están sueltas e incluso se pueden retirar manualmente.

Asimismo, de las imágenes obtenidas por una cámara endoscópica, con ocasión de las resonancias electromagnéticas realizadas el último mes de abril del 2012, introducida entre las ranuras de dichas piedras, se ha podido observar que interiormente, las piedras **no conforman una estructura de soporte**, porque están apiladas sin ningún elemento de adherencia que les otorgue resistencia.

- Las piedras que cierran el vano, apiladas sin elementos de adherencia entre ellas, pueden retirarse sin afectar la estabilidad estructural del muro. Sin embargo, pueden utilizarse elementos de soporte para asegurar el dintel, como entibados de madera o metal; u otras estructuras de apuntalamiento, diseñadas para soportar la carga de 20 Ton de la piedra que funciona como dintel del vano.

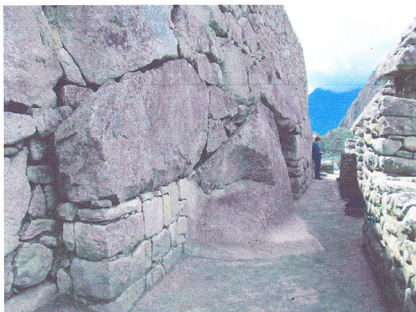
5. En la superficie del recinto ubicado encima de este vano, se aprecia afloramientos de roca granítica de formación natural.

7. El muro de albañilería de piedra, del cual forma parte el dintel, no conforma un muro de contención propiamente dicho. Más bien es un muro de albañilería de piedra conformado sobre rocas que afloran naturalmente del subsuelo; para formar una pared de una edificación. Por lo tanto dicho vano no es parte de un muro de contención.
