DIAGNÓSTICO GEO-RADARES

INFORME DE RESONANCIA

**DIAGNOSTICO DE IMAGENES DE RESONANCIAS CON EQUIPO ROVER C II REALIZADO EN LA CIUDADELA
DE MACHUPICCHU (SECTOR II, SUB SECTOR E, RECINTO 02, UNIDAD 03),
EL 17 DE ABRIL DEL 2012 EN EL MARCO DE LA RESOLUCIÓN DIRECTORAL
N 144 – DGPC – BMPCIC / MC – 2012.**

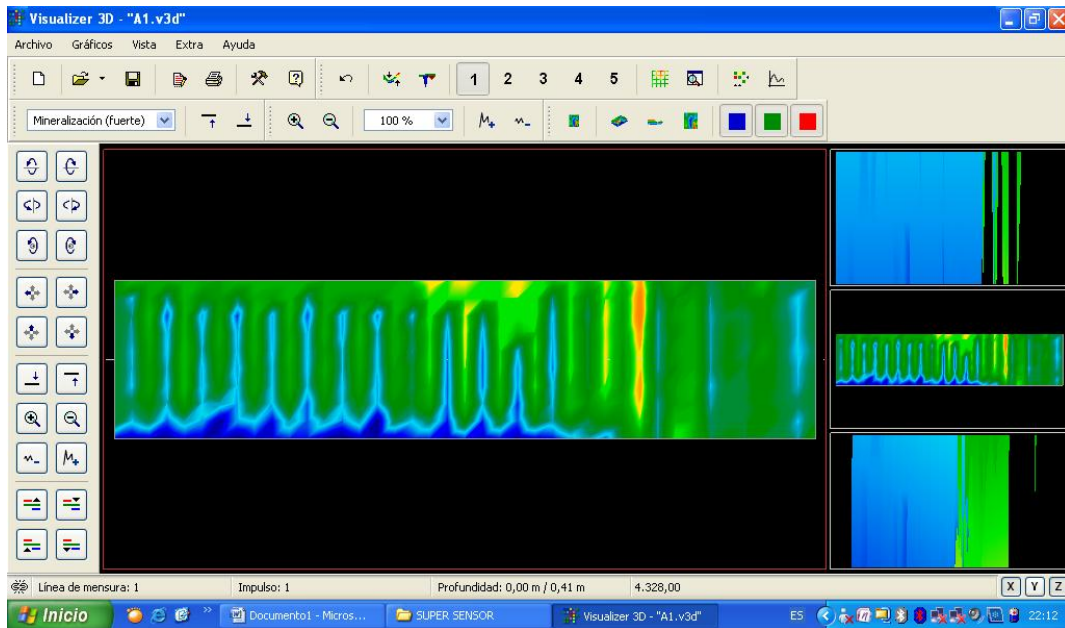
Imagen **A1** es una vista del 70 por ciento del área total de terreno en donde se muestra presencia de metales i cavidades no bien definidas para verlo detalladamente se harán secciones del área y resonancias con otros dispositivos mas que se verán en las posteriores imágenes.

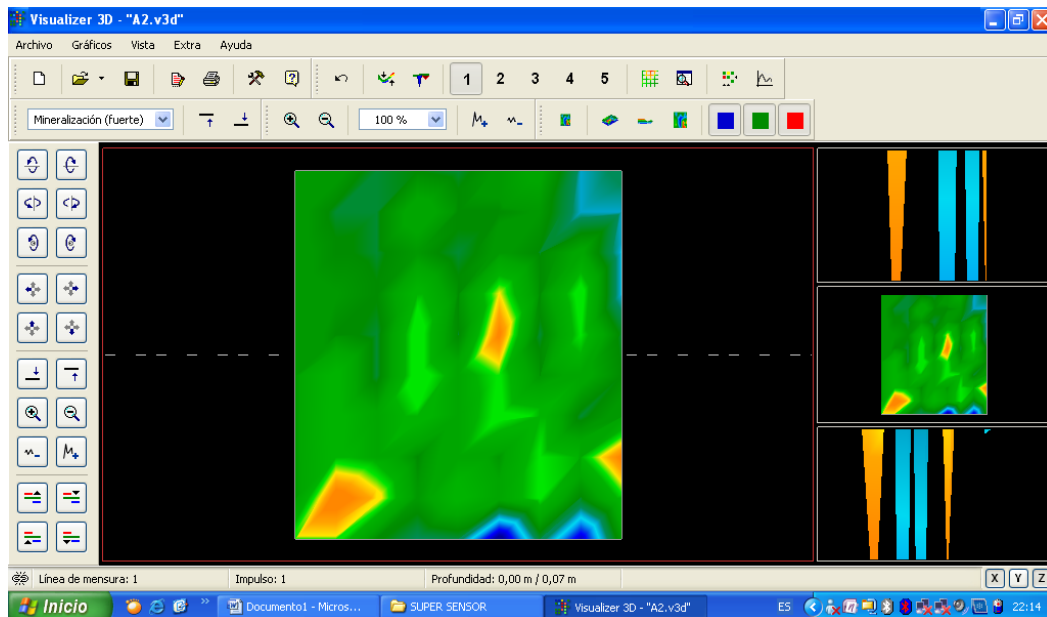
Imagen **A2** es una vista del 10 por ciento del área total de terreno en donde se muestra presencia de metales en 3 puntos e inicio de cavidades.

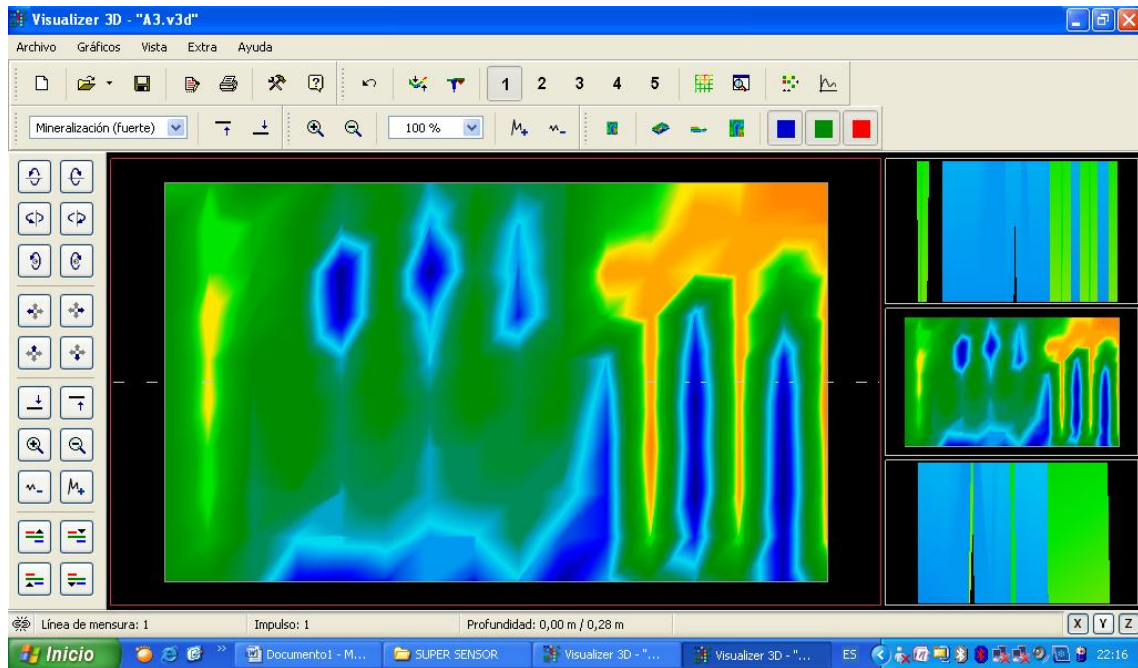
Imagen **A3** es una vista del 20 por ciento del are total de terreno en donde se muestra presencia de metal y cinco cavidades profundas bien definidas con forma.

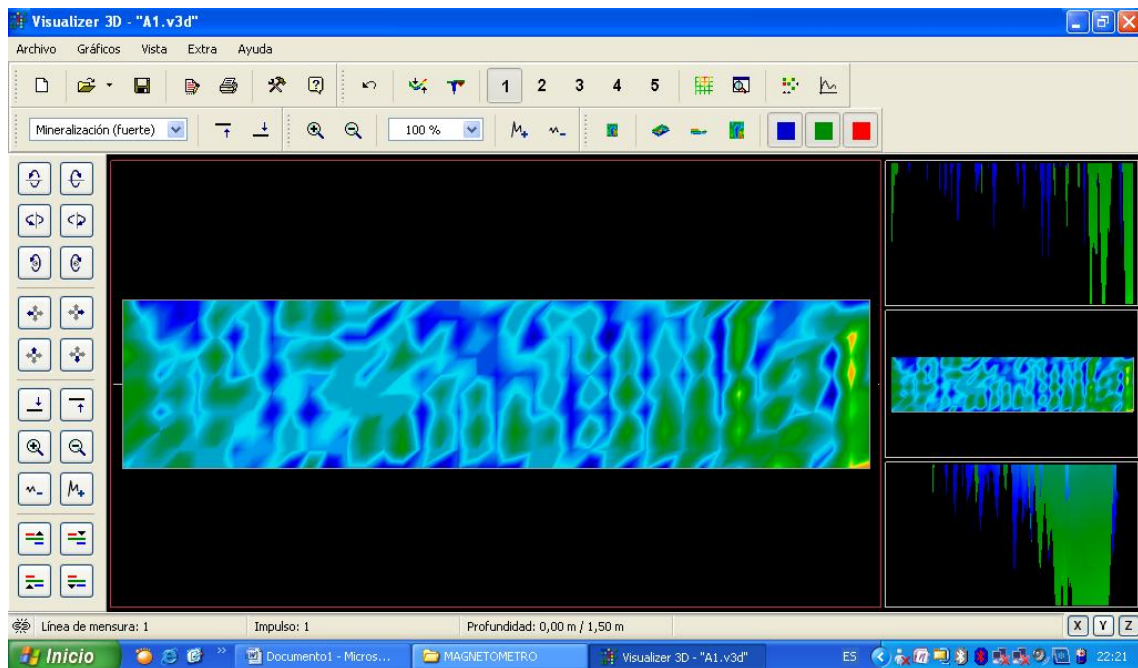
Imagen **A1** es una vista del 70 por ciento del área total de terreno en donde se muestra presencia de metales i cavidades no bien definidas para verlo detalladamente se harán secciones del área y resonancias con otros dispositivos mas se verán en las posteriores imágenes.

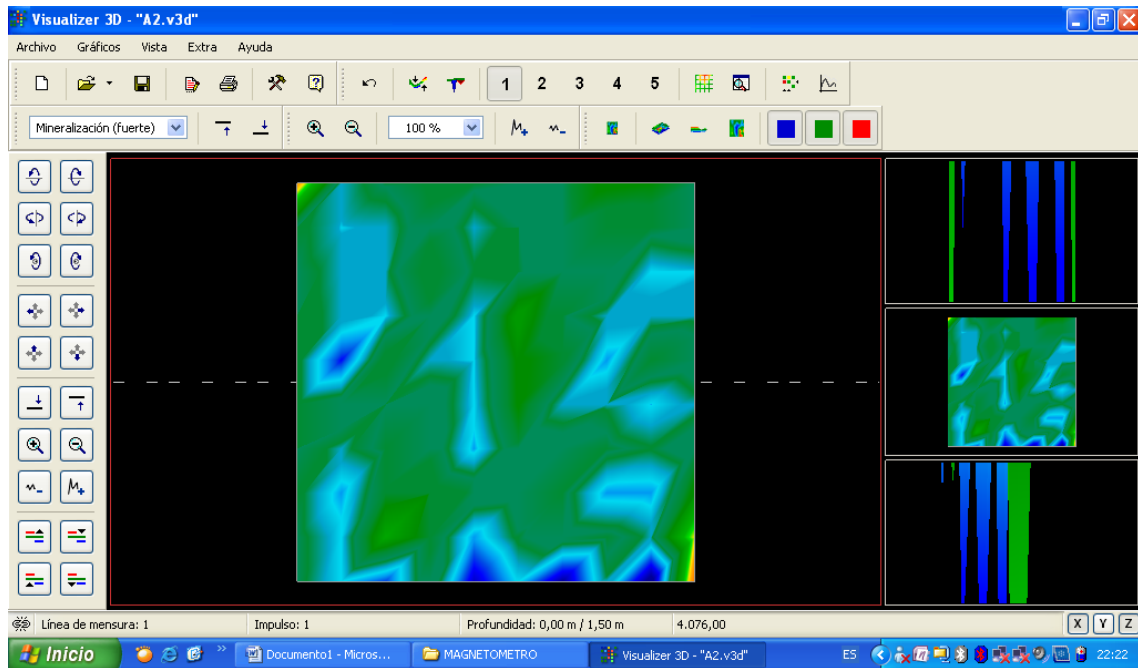
Imagen **A2** es una vista del 10 por ciento del área total de terreno en donde se muestra presencia de cavidades no bien definidas entrecortadas e inicio de metales.

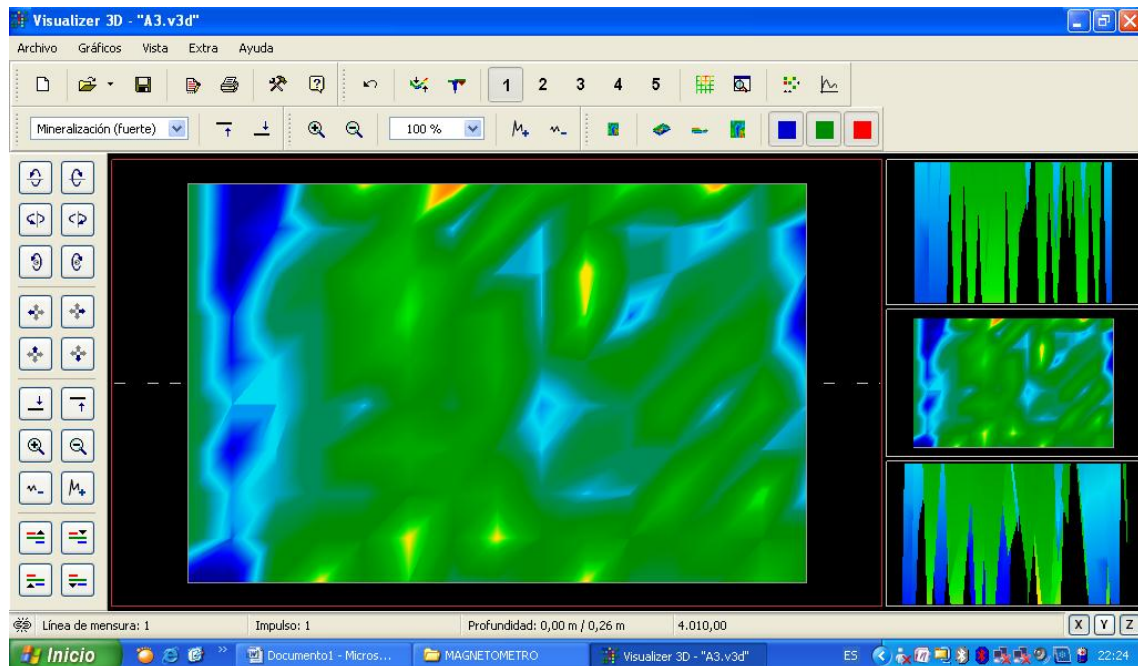
Imagen **A3** es una vista del 20 por ciento del área total de terreno en donde se muestra presencia de metales varios en más de 5 puntos amarillos y cavidades profundas definidas con forma entrecortadas.

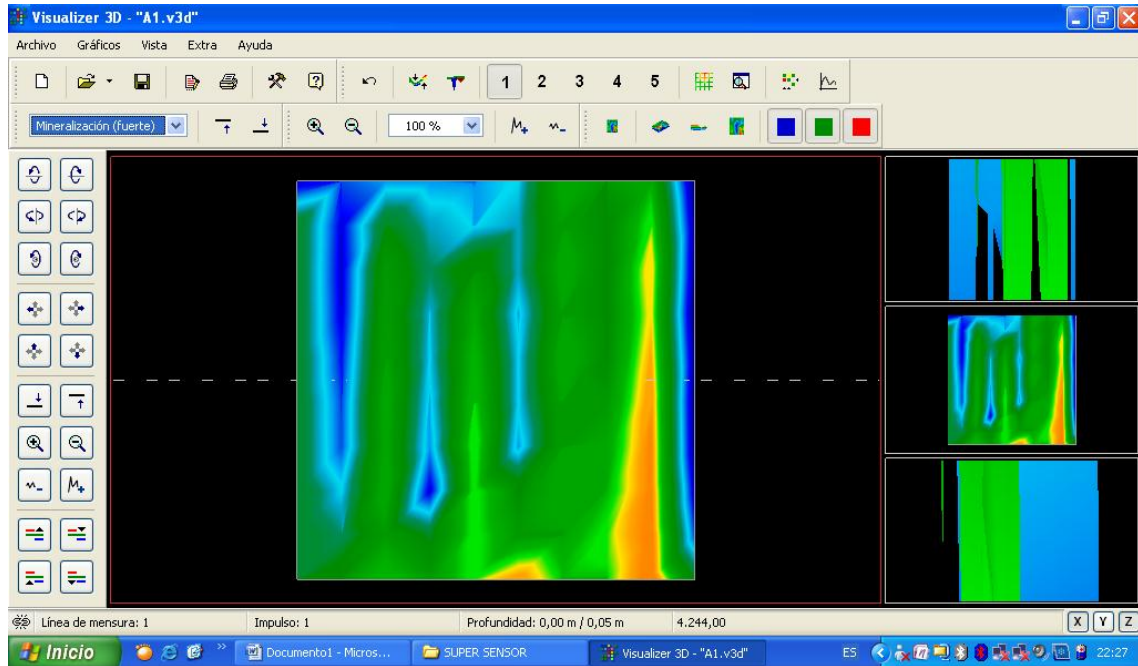
En esta imagen **A1** se muestra presencia de cavidades entrecortadas e inicio de piedra o roca.

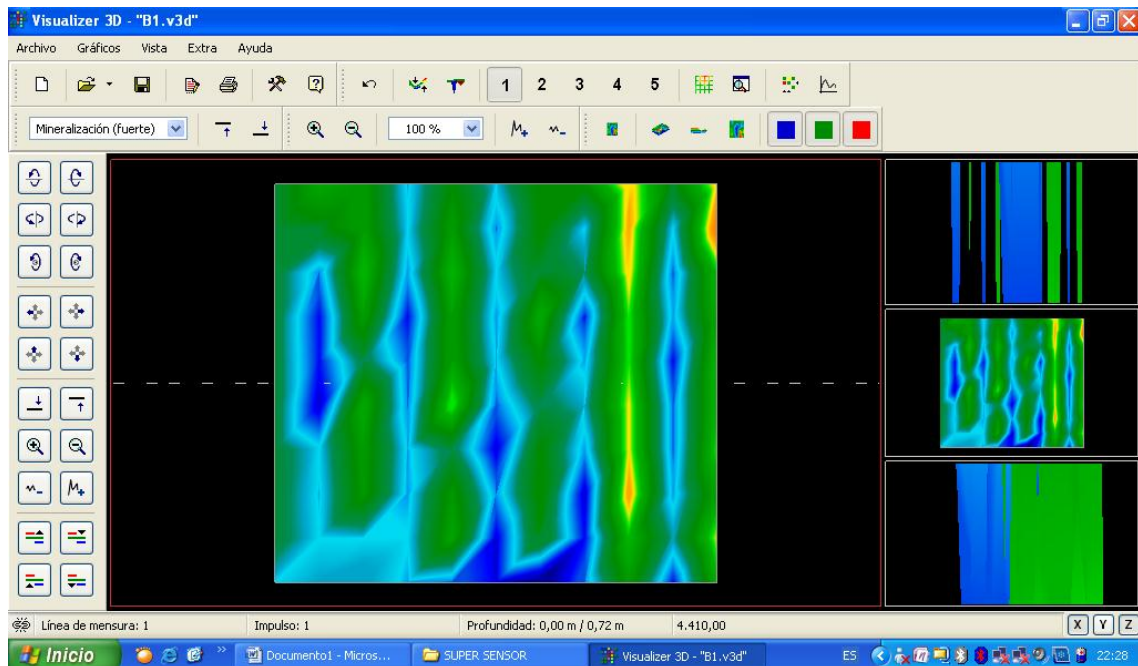
En esta imagen **B1** se muestra cavidades y presencia de metal

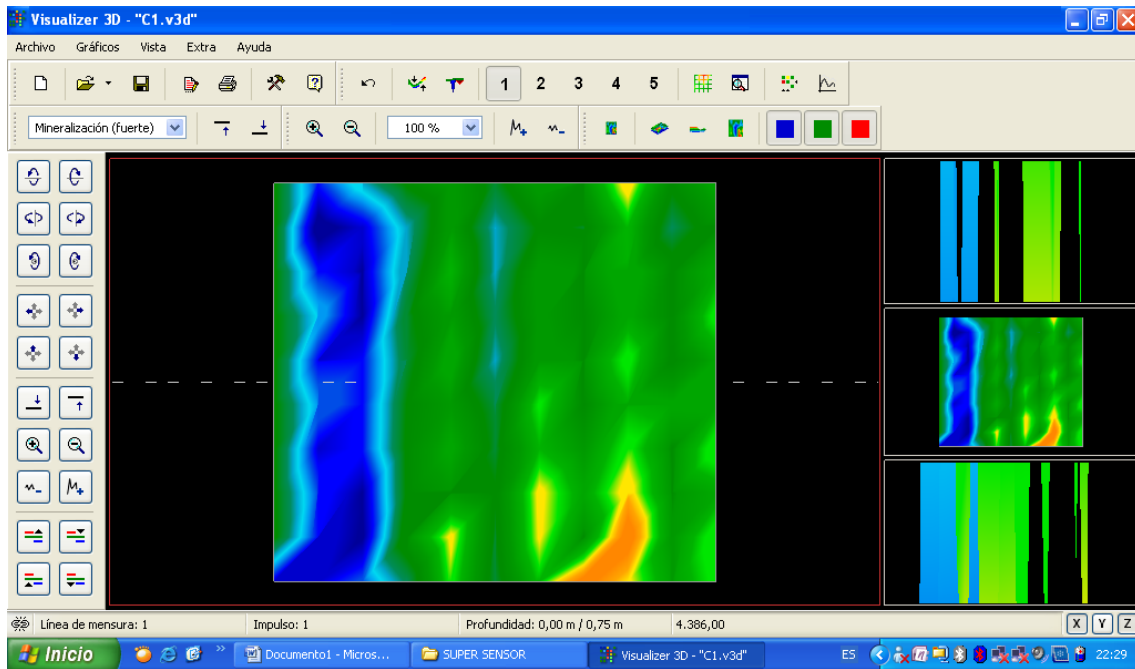
En esta imagen **C1** se muestra presencia de una cavidad profunda entrecortada bien definida con forma más presencia de metales.

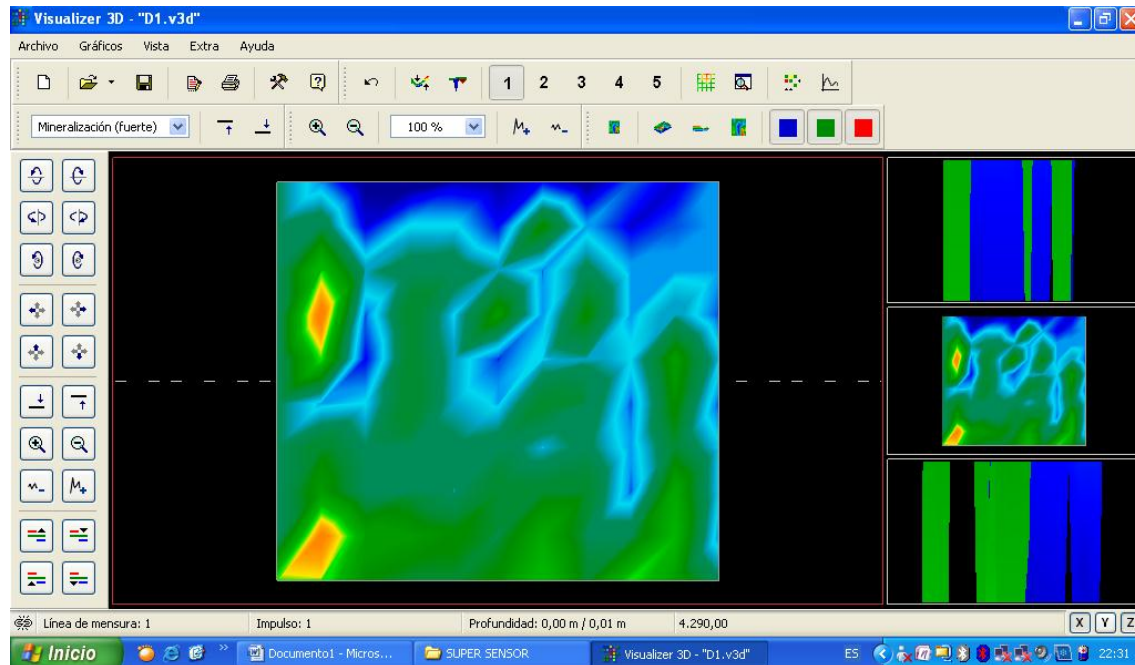
En esta imagen **D1** se muestra presencia de metales en 2 puntos y cavidades entrecortadas no bien definidas.

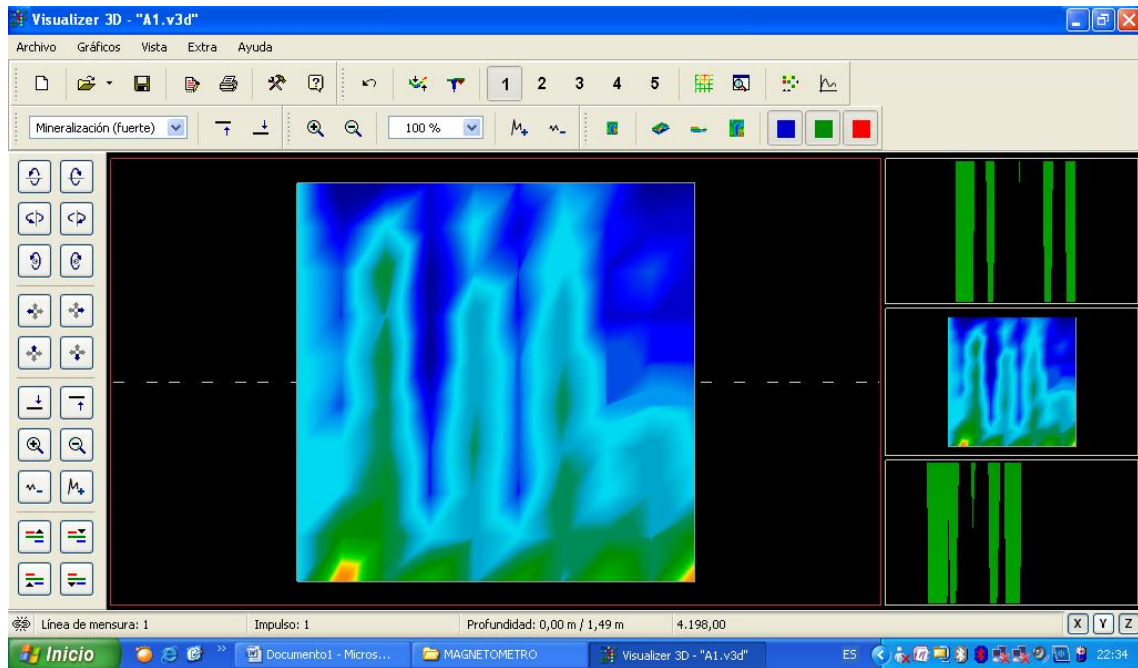
En esta imagen **A1** se muestra presencia de cavidades profundas definidas mas presencia de metales.

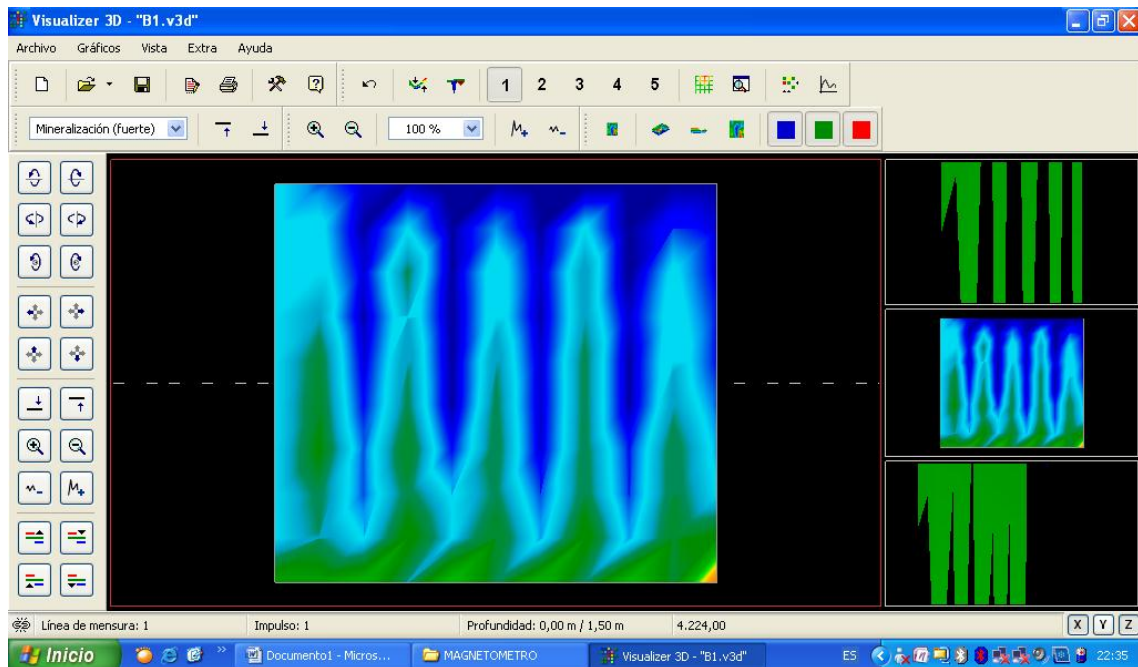
En esta imagen **B1** se muestra presencia de cavidades profundas definidas y presencia de metal.

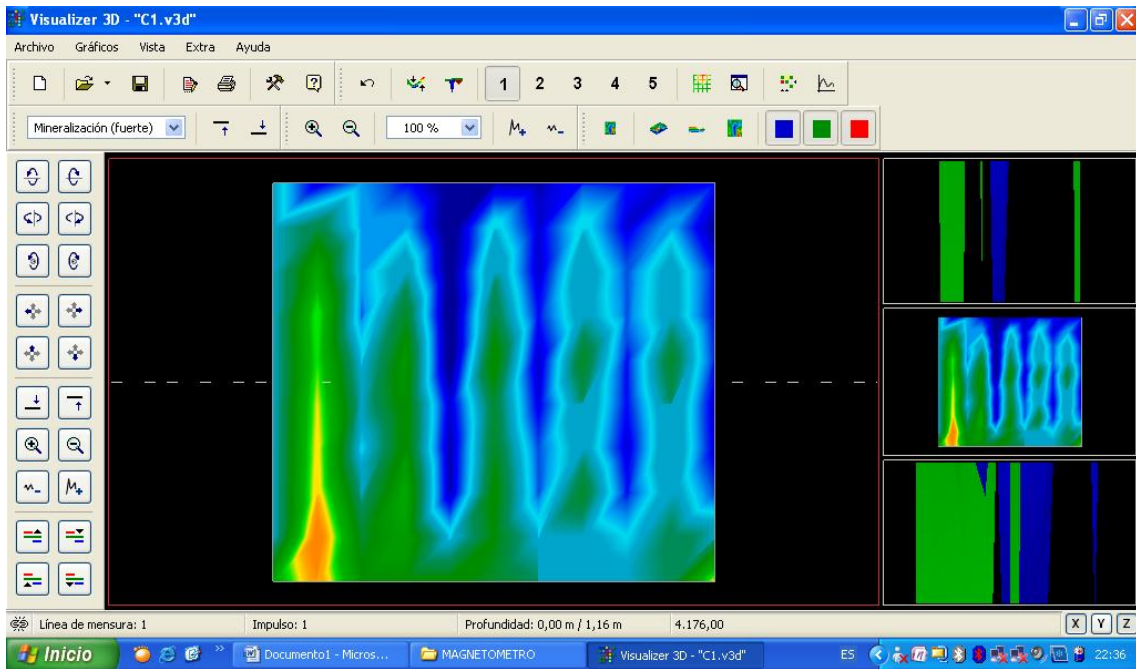
En esta imagen **C1** se muestra cavidad profunda definida.

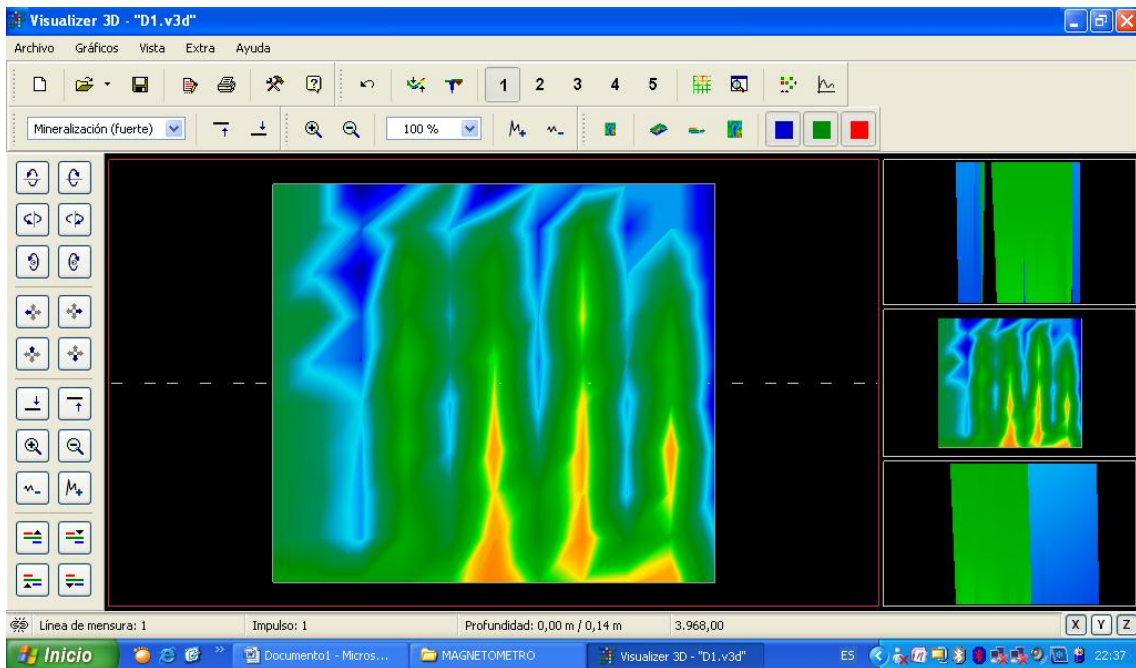
En esta imagen **D1** se muestra presencia de cavidad profunda entre cortada mas presencia de metal.

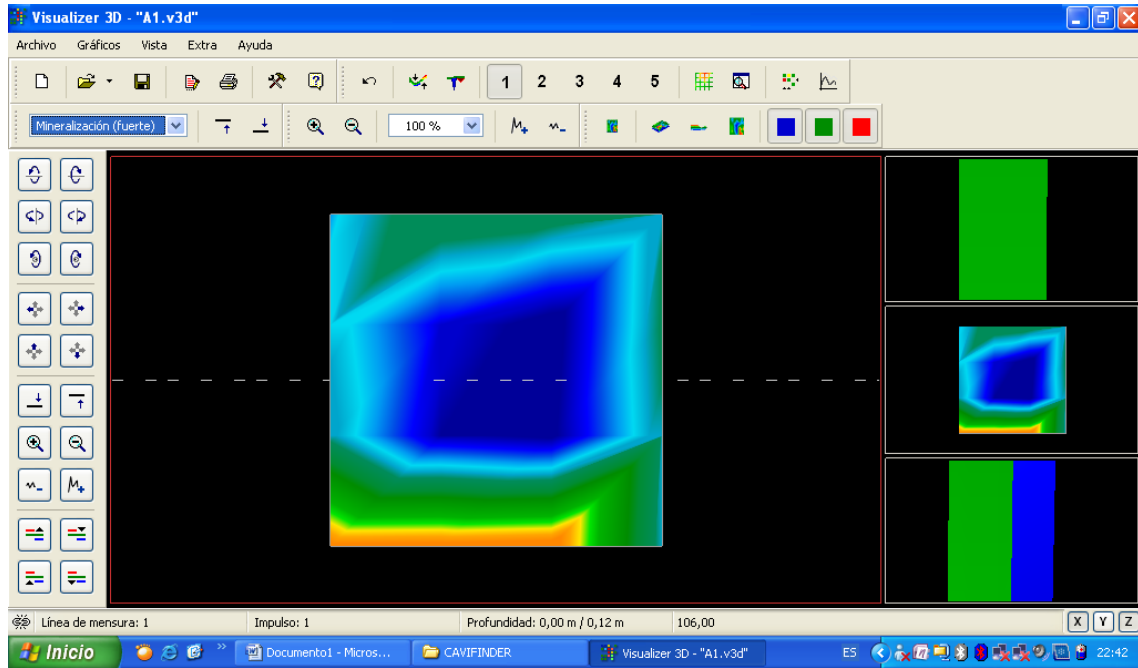
En esta imagen **A1** se muestra cavidad profunda en forma más presencia de roca o piedra en forma.

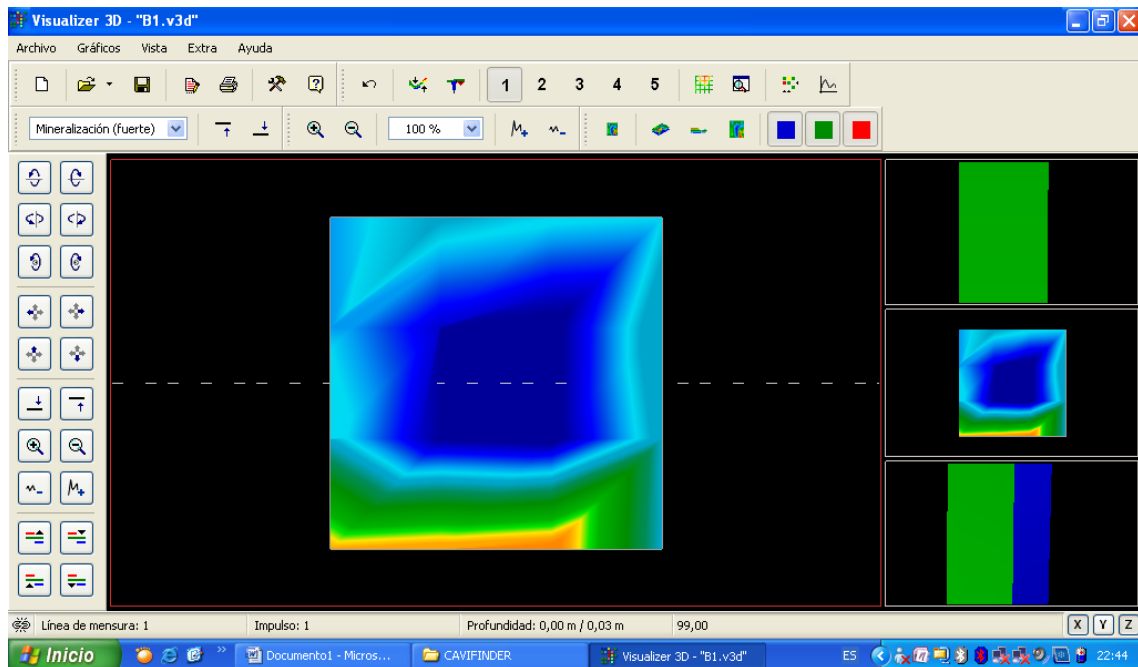
En esta imagen **B1** se muestra cavidad profunda definida en forma más presencia de roca o piedra en forma.

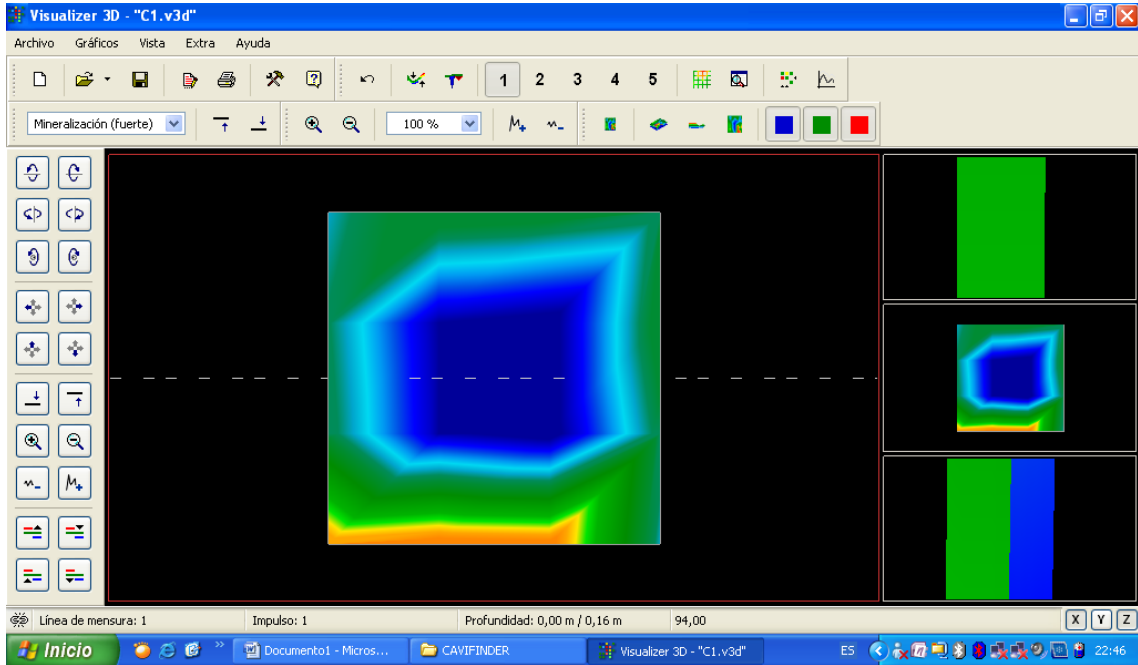
En esta imagen **C1** se muestra cavidad profunda definida en forma más presencia de roca o piedra en forma.

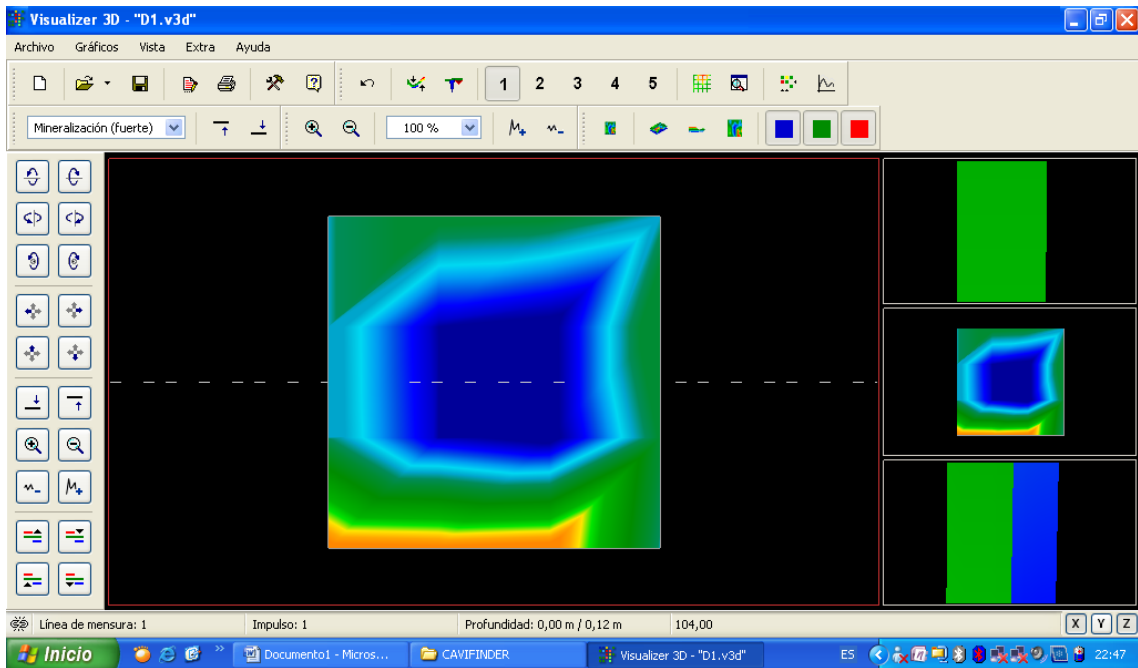
En esta imagen **D1** se muestra cavidad profunda definida en forma más presencia de roca o piedra en forma.

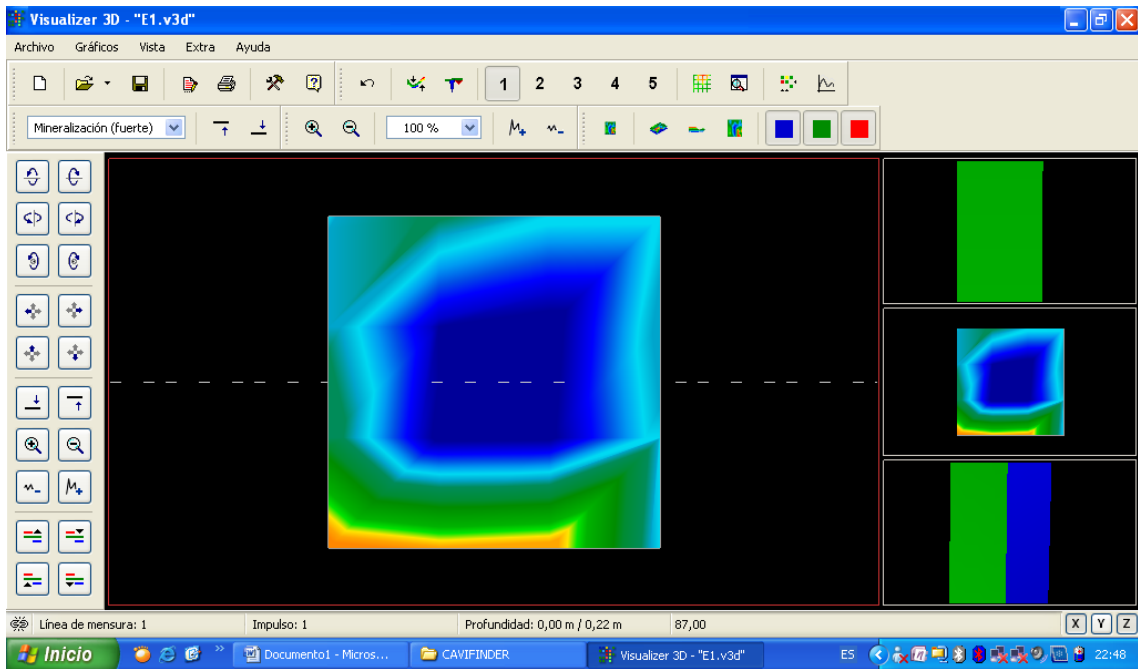
En esta imagen **E1** se muestra cavidad profunda definida en forma más presencia de roca o piedra en forma.

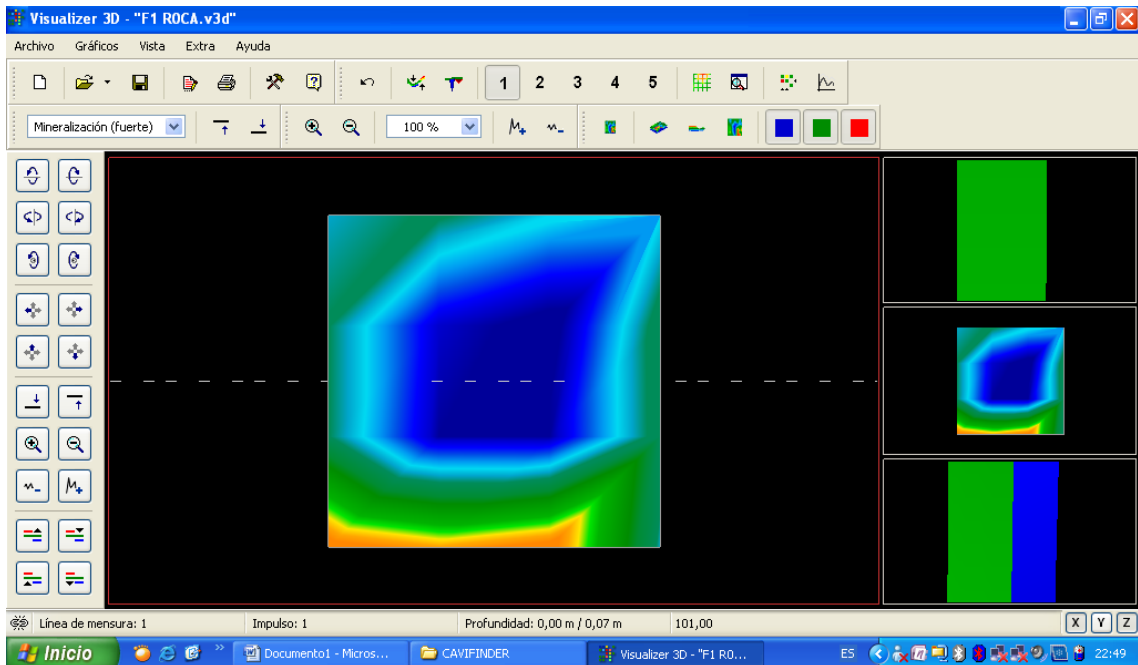
En esta imagen **F1** se muestra cavidad profunda definida en forma más presencia de roca o piedra en forma.

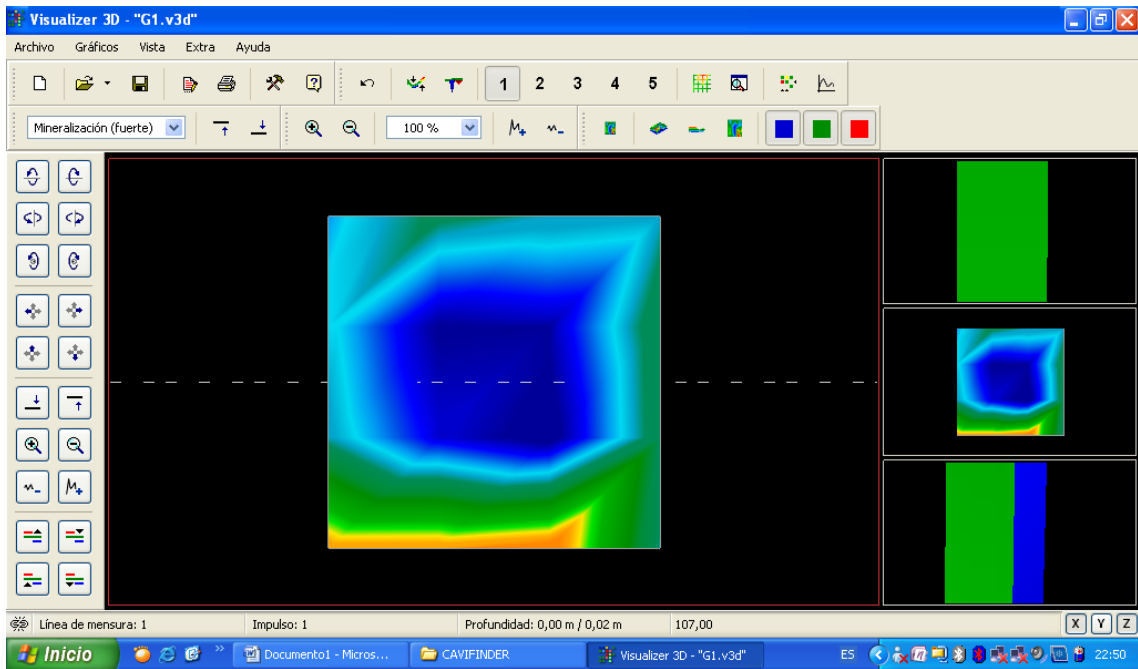
En esta imagen **G1** se muestra cavidad profunda definida en forma más presencia de roca o piedra en forma.

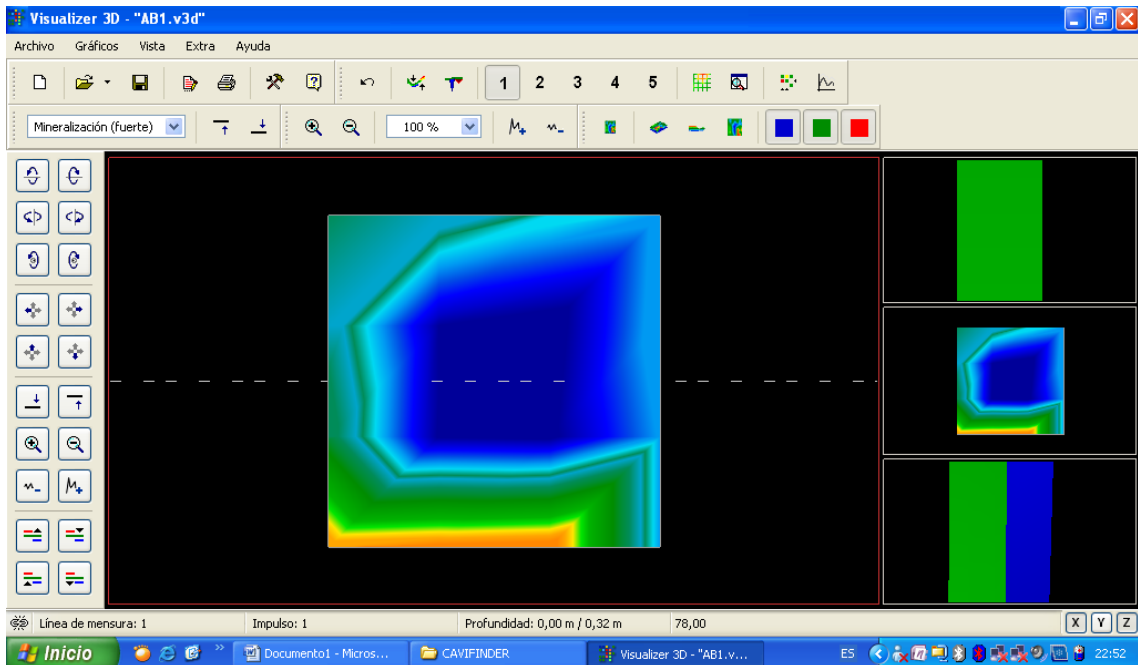
En esta imagen **AB1** se muestra cavidad entrecortada profunda definida en forma más presencia de roca o piedra en forma.

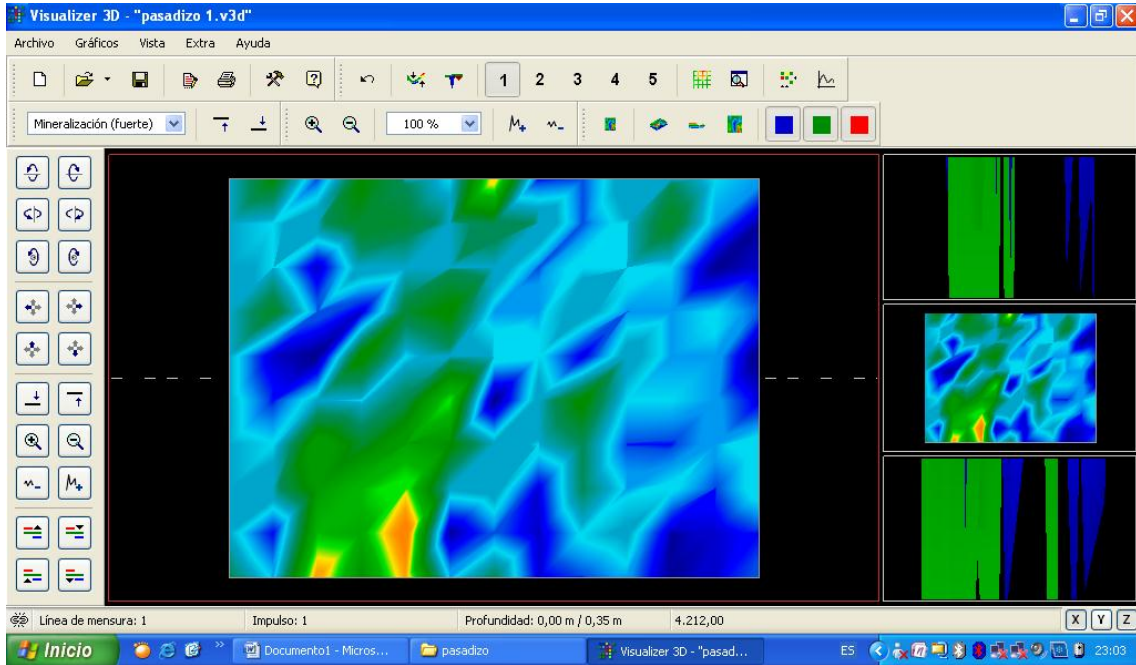
PASADIZO 1 Y 2

En esta imagen se muestra presencia de cavidad no bien definida sin forma y presencia de metal no bien definido.

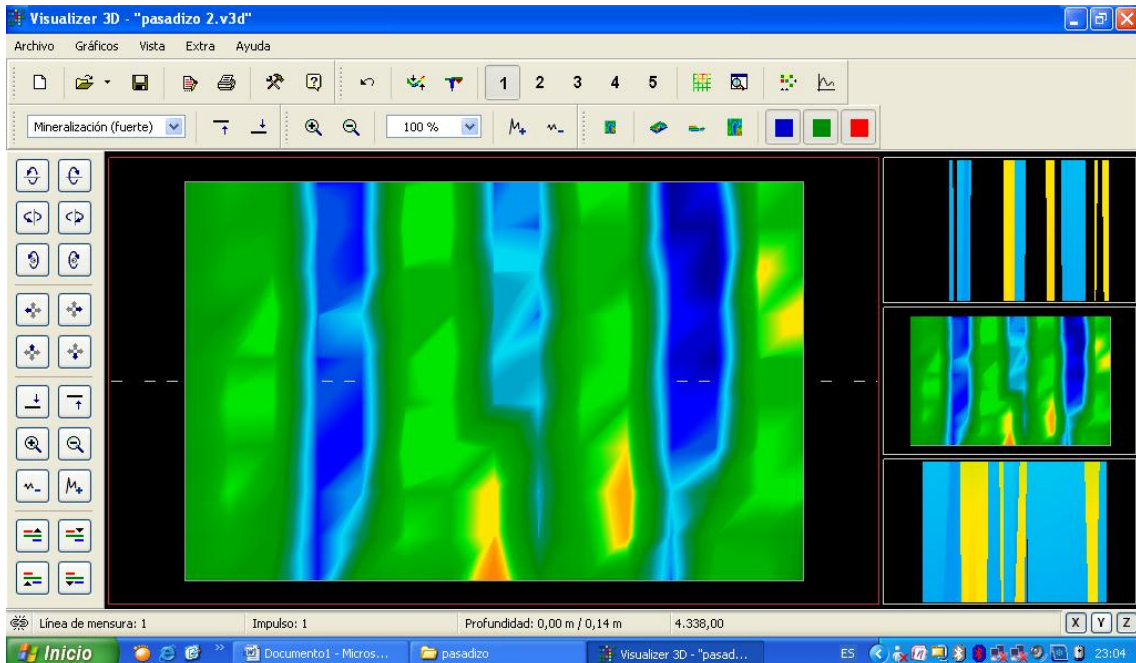
En esta imagen se muestra presencia de cavidad no bien definida sin forma y presencia de metal no bien definido.

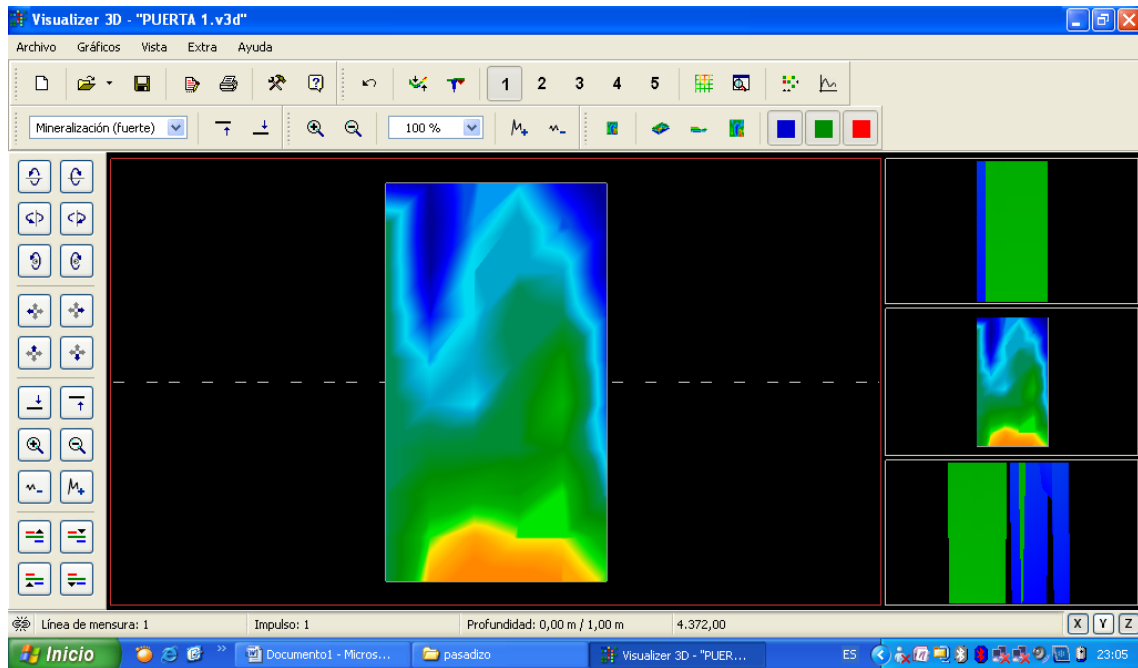
PUERTAS 1,2, Y 3

En esta imagen se muestra presencia de cavidad no bien definida sin forma y presencia de roca o piedra.

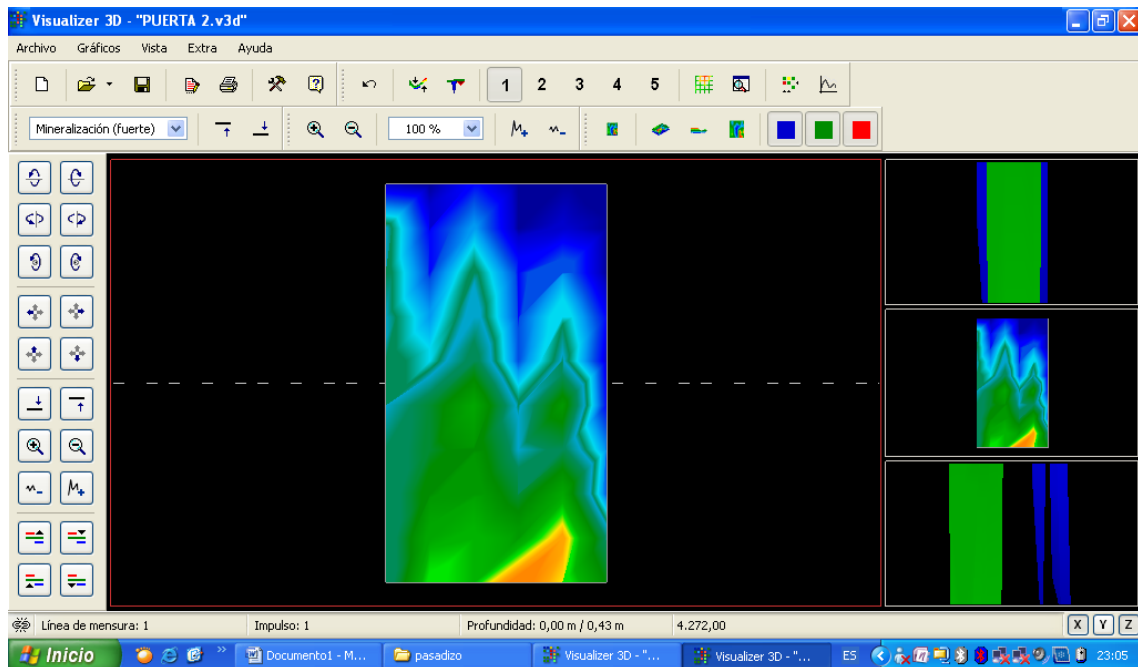
En esta imagen se muestra presencia de cavidad no bien definida sin forma y presencia de roca o piedra.

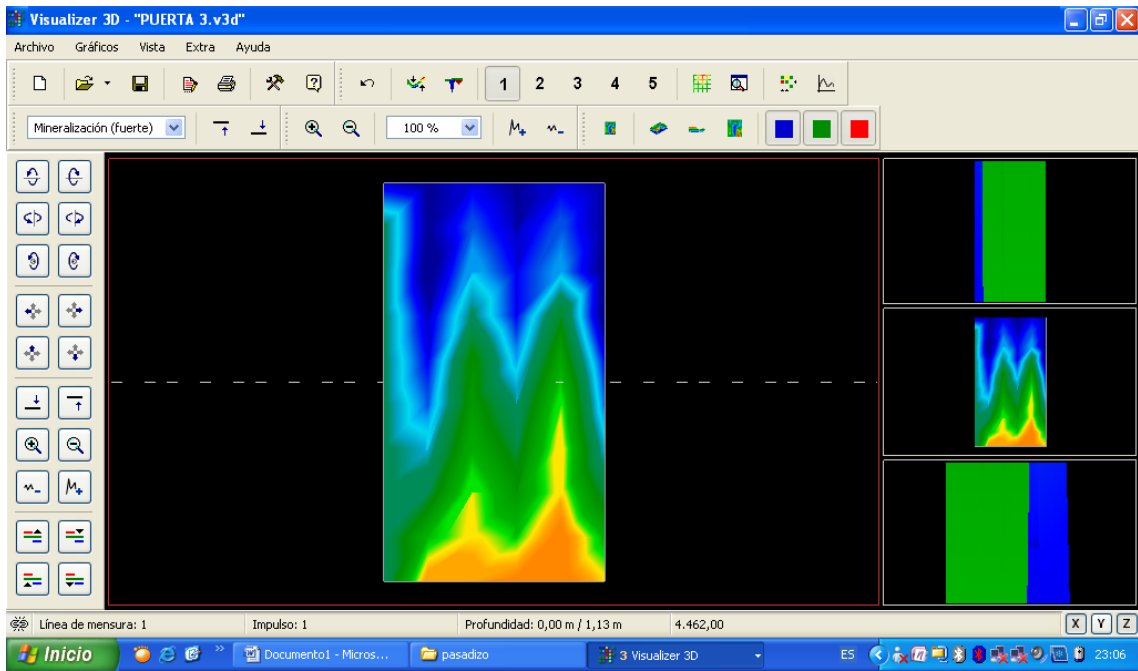
En esta imagen se muestra presencia de cavidad no bien definida sin forma y presencia de roca o piedra.
